**RELAZIONE TECNICA**  
**N. 2018/55**

Monitoraggio ambientale del mercurio gassoso totale presso l'

**Ex Stabilimento Chimico Militare**

**Cerro Al Lambro (MI)**

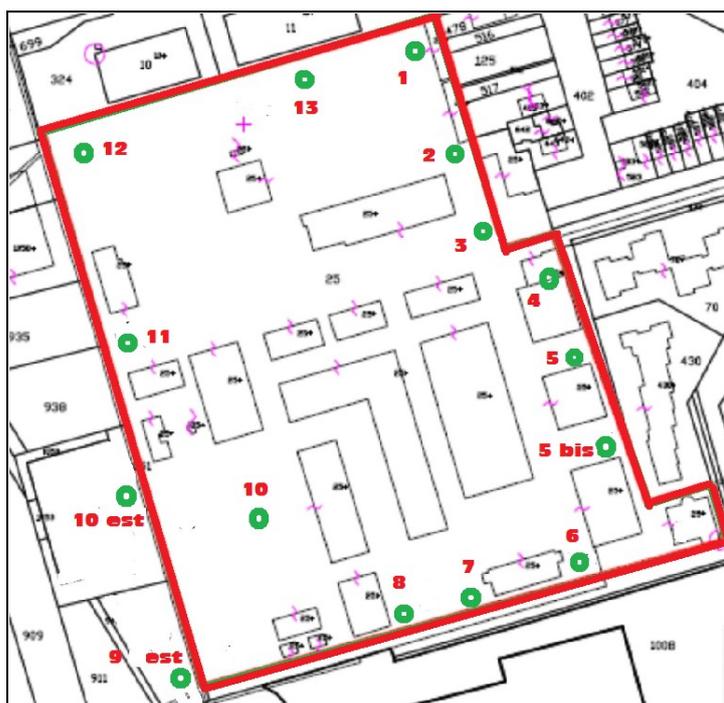
Figura 1

Per la determinazione della concentrazione del mercurio gassoso totale sono stati monitorati n.13 punti perimetrali all’interno del sedime e n.2 all’esterno, lungo il muro di confine dell’area, come riportato nella tabella 1 e nella figura 1 (non in scala).

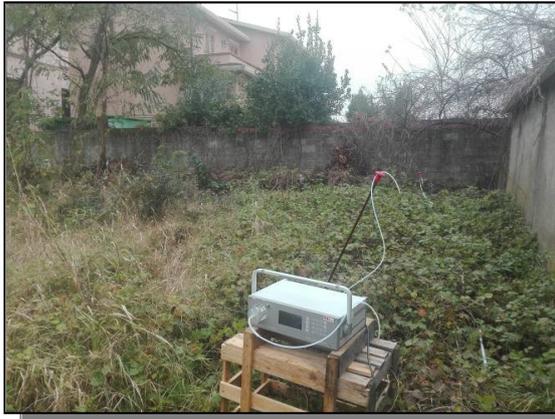
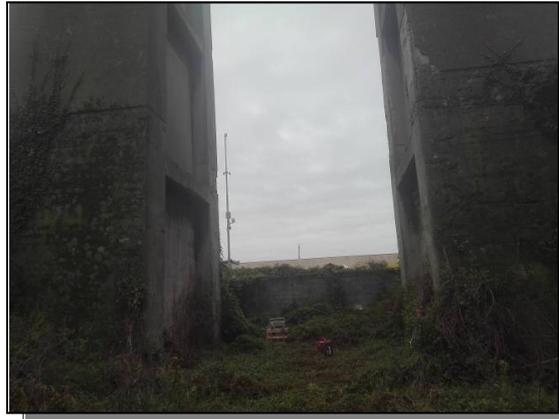
Foto 1 ÷ 2 Punti di campionamento 1 e 11 interni.

Il punto n.10, non essendo completamente raggiungibile, è stato monitorato su due postazioni, una interna, in prossimità del punto stabilito nella griglia originale, e l’altra esterna al muro di cinta (n.10 bis); il punto n.9 è stato monitorato esclusivamente dalla parte esterna; inoltre, è stato ritenuto necessario monitorare un ulteriore punto n.5 bis tra le postazioni n.5 e n.6 a completamento della zona (foto1÷8).

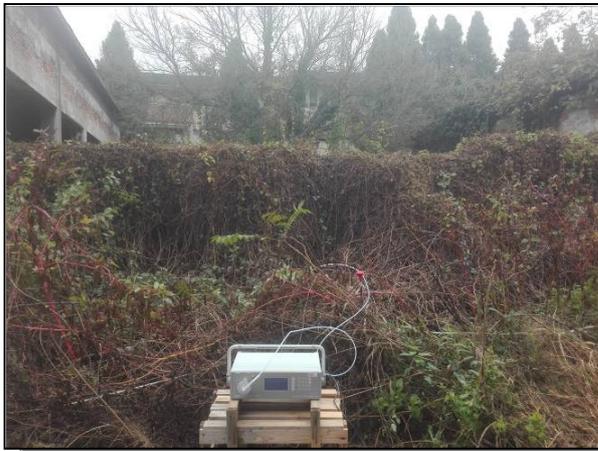
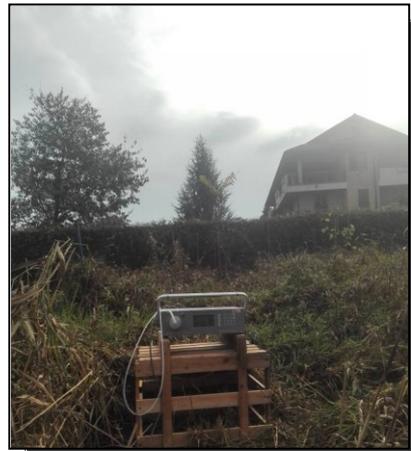
Foto 3 ÷ 4 Punti di campionamento 5 bis e 7 interni.

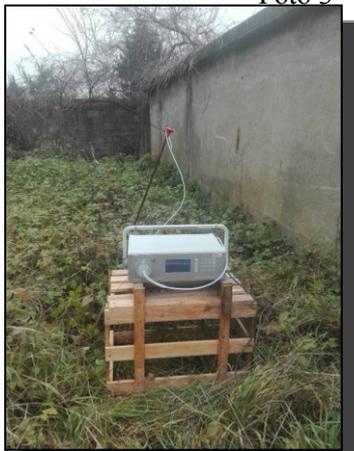
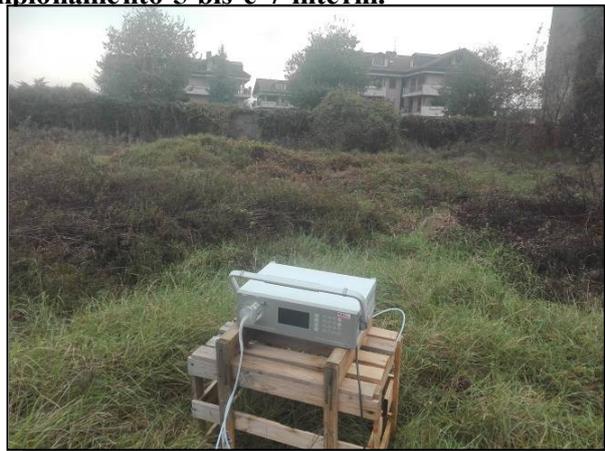
Foto 5 ÷ 6 Punti di campionamento 12 e 8 interni.
